Gutachten-Nr.: 0311-AA030

Haftpflichtschadengutachten

Amtliches Kennzeichen : K-XX 4242
Fahrzeugart : PKW
Aufbau : LIMOUSINE
Fabrikat : FIAT
Typ und Ausführung : PUNTO 1.2 SX
Anzahl der Türen : 3
Katalysator bzw. Schadstoffklasse : EU2 EU3 EU4
Motorart : OTTO
EDV-Abruf-Code (Schwacke) : 10175156
KBA-Schlüssel-Nr. Hersteller/Typ : 4136410
Fahrzeugidentnummer : ZFA18800002080470
Antriebsart : Frontantrieb
Leistung in kW : 44,0
Hubraum in ccm : 1242
Plätze : 5
Leergewicht in kg : 935
Zul. Gesamtgewicht in kg : 1370
Reifendimension : 165/70R14
Profiltiefe in mm : VL 6,0 VR 6,0 HL 6,0 HR 6,0
Erstzulassung : 28.03.2000
Letzte Zulassung : 13.12.2010
Anzahl der Vorbesitzer : 1
Nächste HU /AU : 03.2013 / 03.2013
Allgemeinzustand : gepflegt
Tachostand abgelesen : 75299 km
Tachostand geschätzt / angegeben : 75299 km / 75299 km
Farbe : Blau

Fotodokumentation

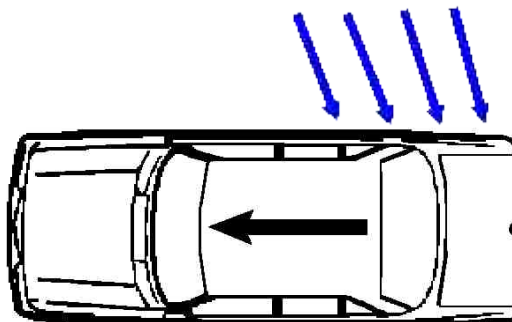
Anstoßbereich / resultierende Anstoßrichtung

Über den genauen Schadenhergang ist dem Unterzeichner nichts bekannt. Die vorgefundenen Beschädigungen stammen von einem Anstoß gegen die rechte Fahrzeugseite

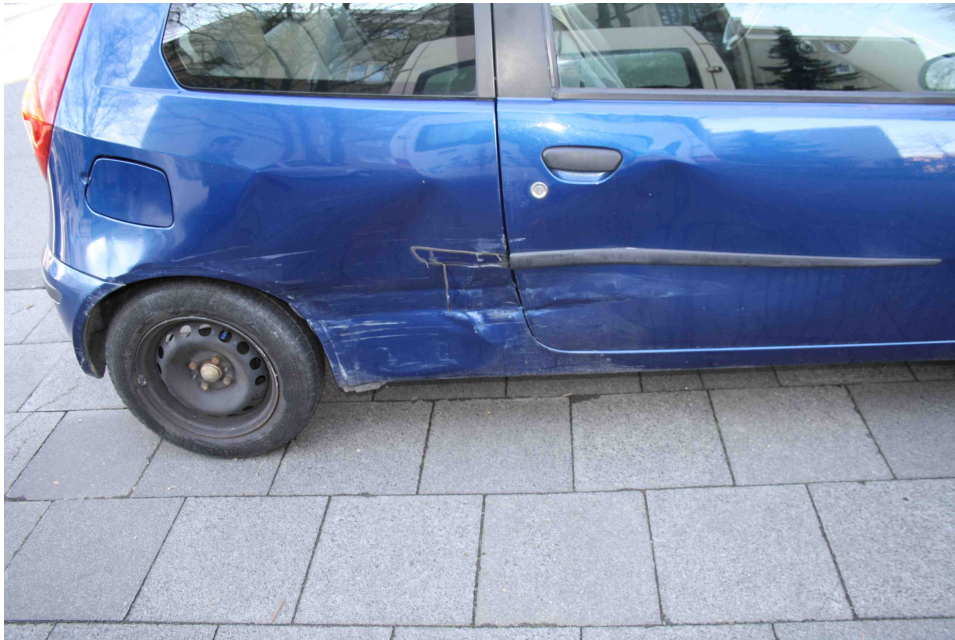
Bild 3: Das Fahrzeug wurde von der rechten Seite pressend und streifend breitflächig ins Fahrzeuginnere eingedrückt.

Tür v r, Feststeller v r, Schutzleiste Tür r, Blende h Tür v r, Schweller r tw, Schwellerleiste l, Klebesatz, B-säule i r, Kotflügel h r, Gehäuse Tankeinf-st, Schutzleiste h r, Blende Ausstellf h r, Radvollblende h r beschädigt - erneuern.

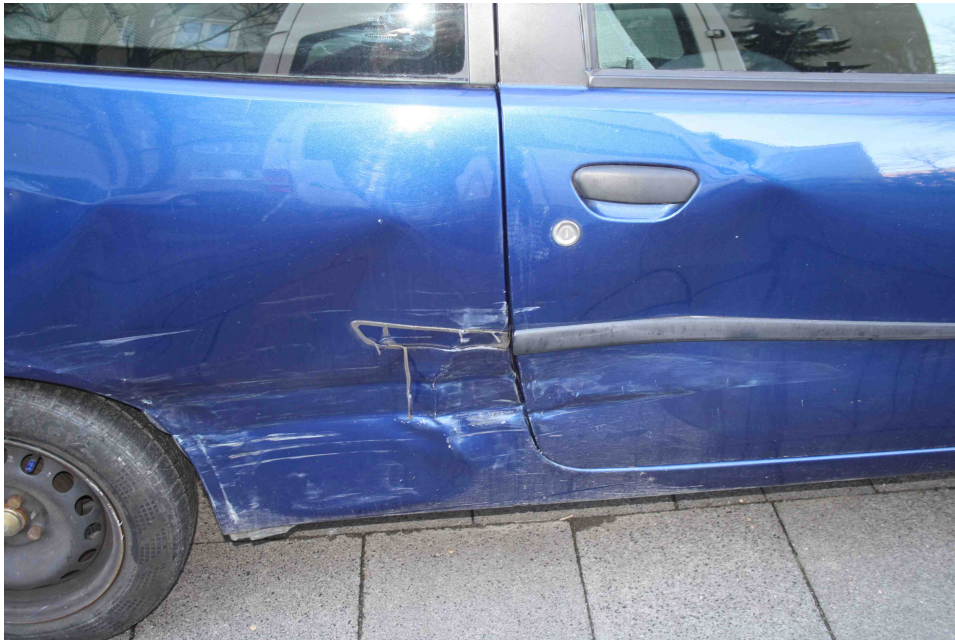
Bild 5: Die hintere rechte Seitenwand wurde stark beschädigt.

7640P06	TUER V R	NEUTEILLACKIERUNG	20.0	196.00
7640P16	TUERSCHWELLER R	NEUTEILLACKIERUNG	8.0	78.40
7435G50	SCHWELLERLEISTE R	NEUTEILLACKIERUNG	4.5	44.10
7435E52	KOTFLUEGEL H R	NEUTEILLACKIERUNG	37.5	367.50
7455E66	STOSSFAENGER H	REP LACK BIS 20%	5.5	53.90
7604B04	RUESTZEIT FUER 2 SCHICHT-LACKIERUNG		16.0	156.80

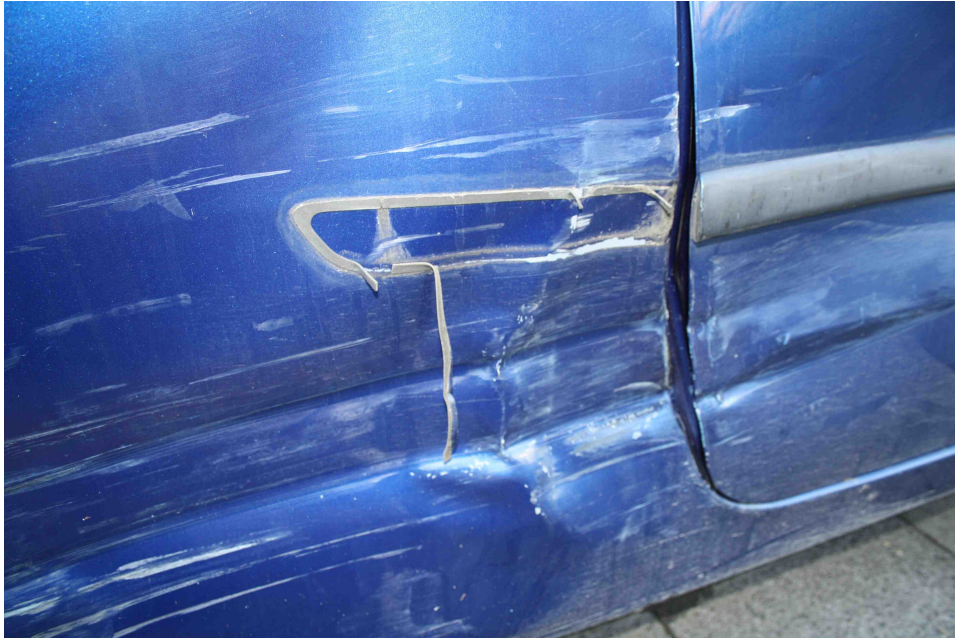
Bild 7: Die rechten Stoßleisten wurden beschädigt.

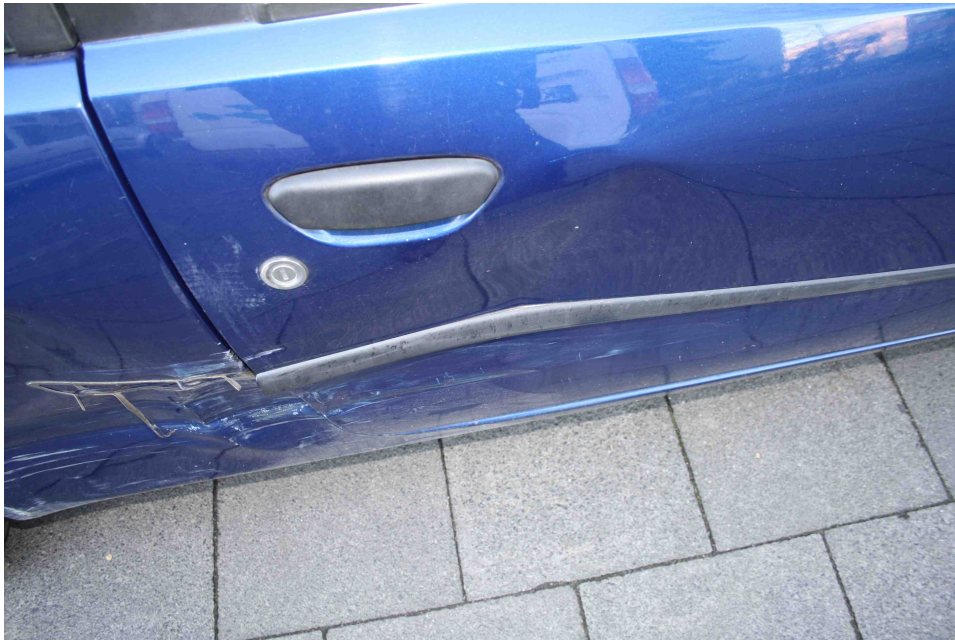
Bild 9: Die rechte Tür wurde stark ins Fahrzeuginnere eingedrückt und beschädigt.

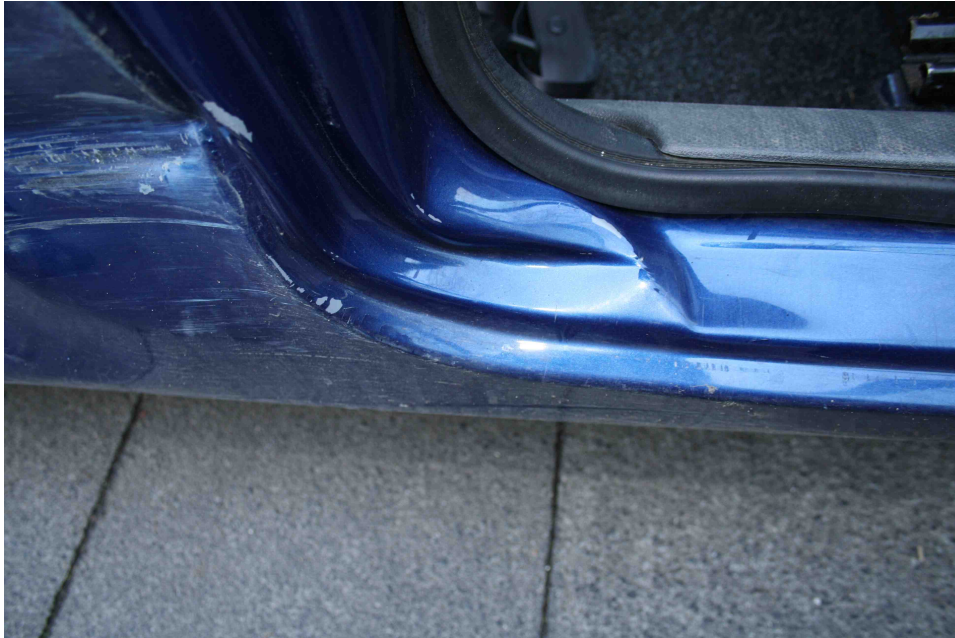
Bild 11: Der rechte Türschweller wurde stark verformt und beschädigt.

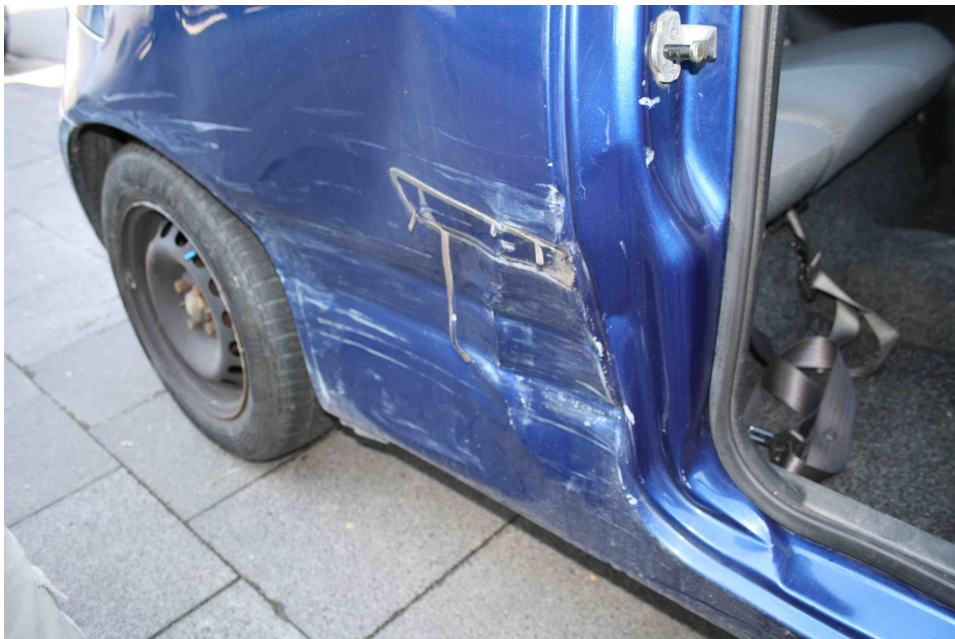
Bild 12: Die B-Säule wurde stark verformt und beschädigt.

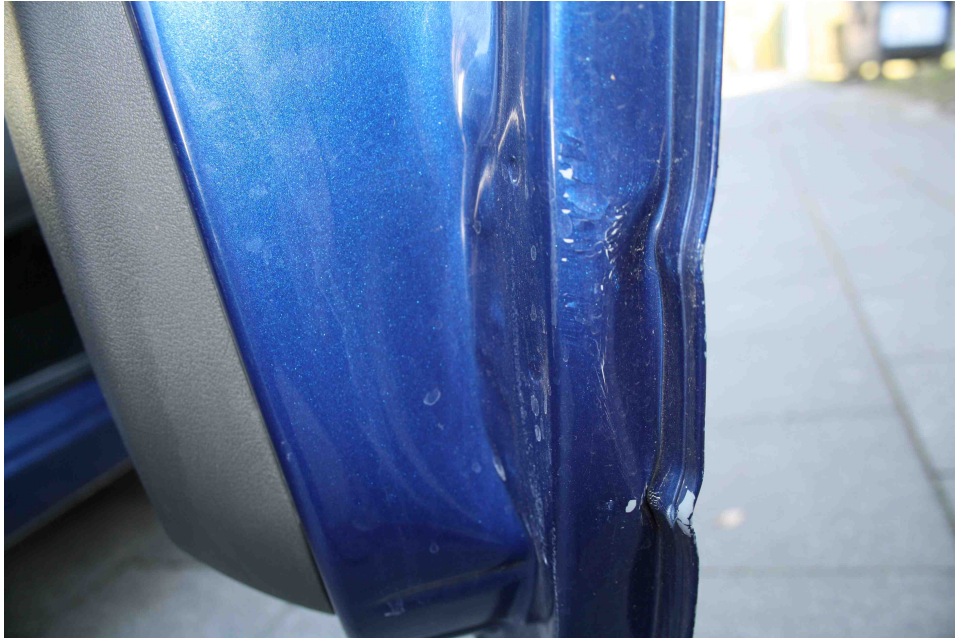
Bild 13: Die beschädigte rechte Tür

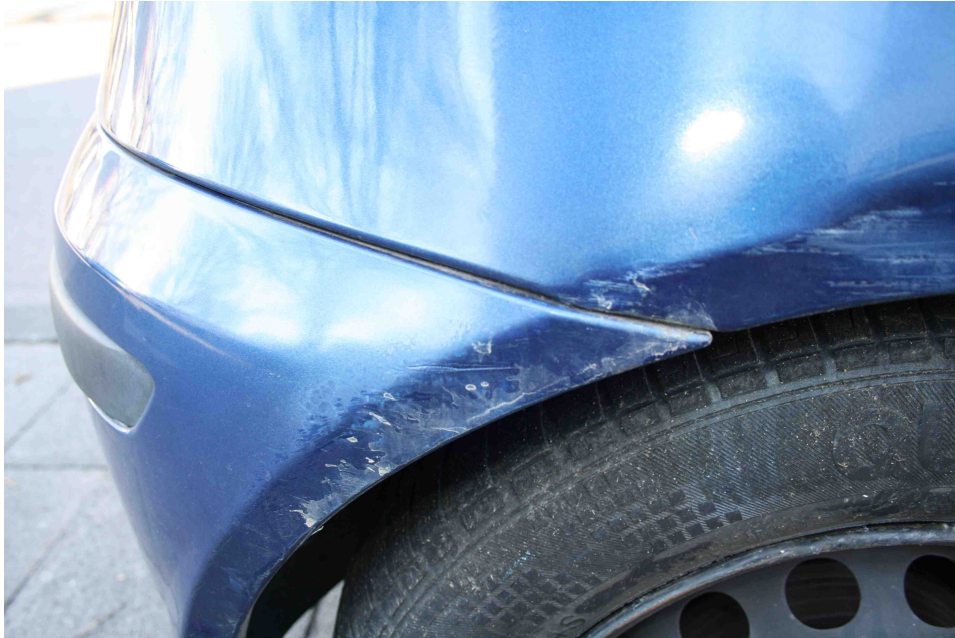
Bild 15: Die Lackierung des hinteren Stoßfängers wurde beschädigt.

2581	STOSSFAENGER H INSTANDSETZEN	5.0*	45.00
------	------------------------------	------	-------

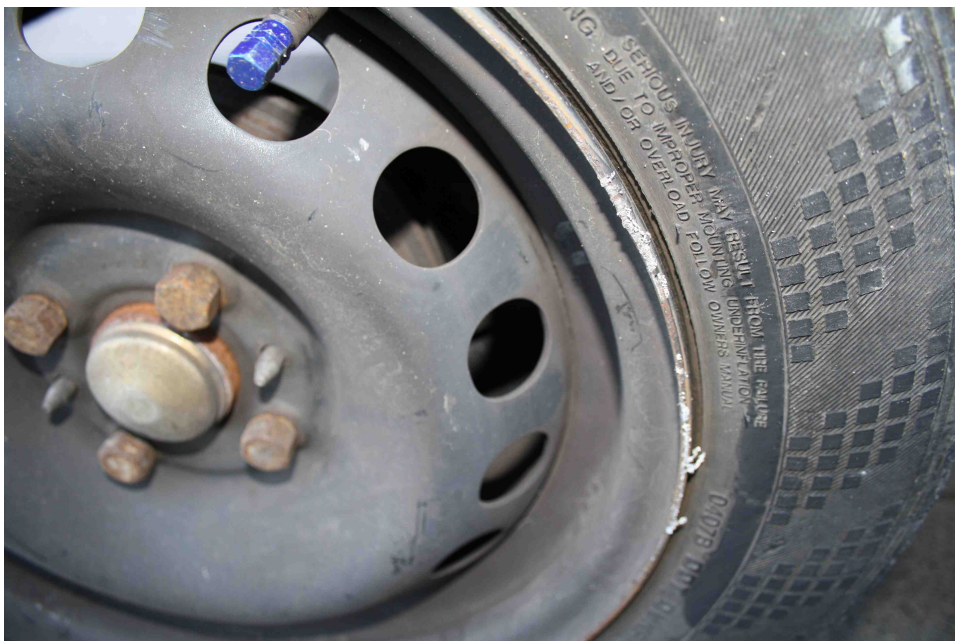
Bild 16: Das hintere rechte Scheibenrad wurde beschädigt.

9552	SCHEIBENRAD H R PRUEFFEN	2.0*	18.00
9566	REIFEN H R PRUEFFEN	2.0*	18.00
